Grandes deslizamientos históricos en la isla de Mallorca: Biniarroi, 1721

Great historical landslides in the Majorca island: Biniarroi, 1721

R.M. Mateos¹, J. Giménez², M. Tsige³ y J.M. Azañón⁴

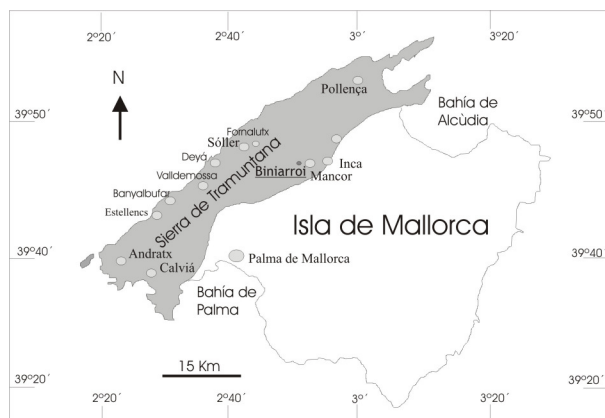
FIGURA 1. Mapa de la isla de Mallorca con la ubicación de las principales localidades que han sufrido deslizamientos históricos. obsérvese la concentración en la Sierra de Tramuntana. Destacan Fornalutx y Biniarroi, donde se han producido los movimientos de mayores dimensiones.

La isla de Mallorca presenta diferentes dominios geomorfológicos, destacando la Sierra de Tramuntana en el sector noroccidental de la isla. La abrupta topografía de esta sierra ligado a su complejidad geológica y a la existencia de un clima mediterráneo, condiciona una intensa dinámica de laderas con la consecuente ocurrencia de movimientos (Figura 1) de diversas tipologías (Mateos, 2001; Mateos y Azañón, 2005).

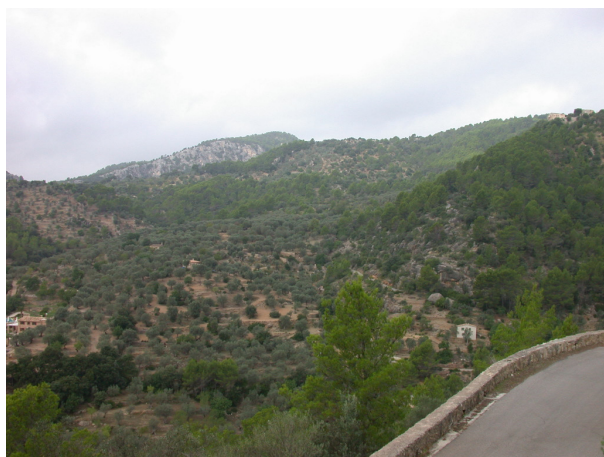
FIGURA 6. Deslizamiento de Biniarroi. El pequeño núcleo de población se observa en la parte superior derecha de la fotografía. El valle quedó totalmente arrasado en 1721.

Según los datos obtenidos, el deslizamiento de 1721 pudo movilizar un volumen de terreno de $7,5 \times 10^6 \text{ m}^3$. En la Figura 6 se aprecian las dimensiones de este movimiento así como la forma expansiva del flujo final.
